WOLF

Fenster/Balkontüren Seitlich
finestra/portafinestra laterale

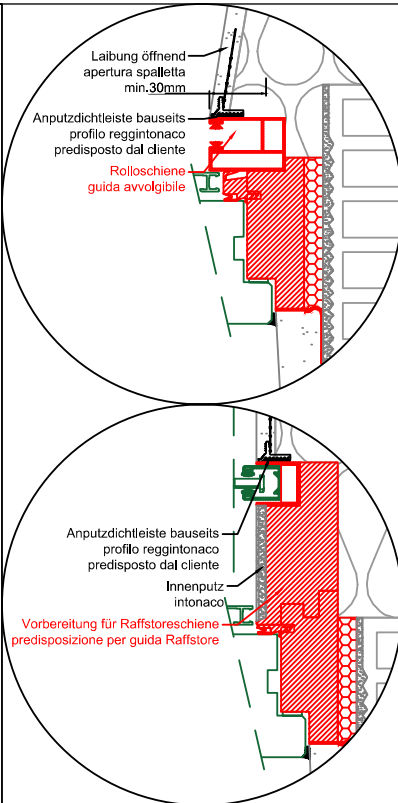
Fenster/Balkontüren Verdunklung
finestra/portafinestra oscurante

Minirollo
avvolgibile

Raffstore

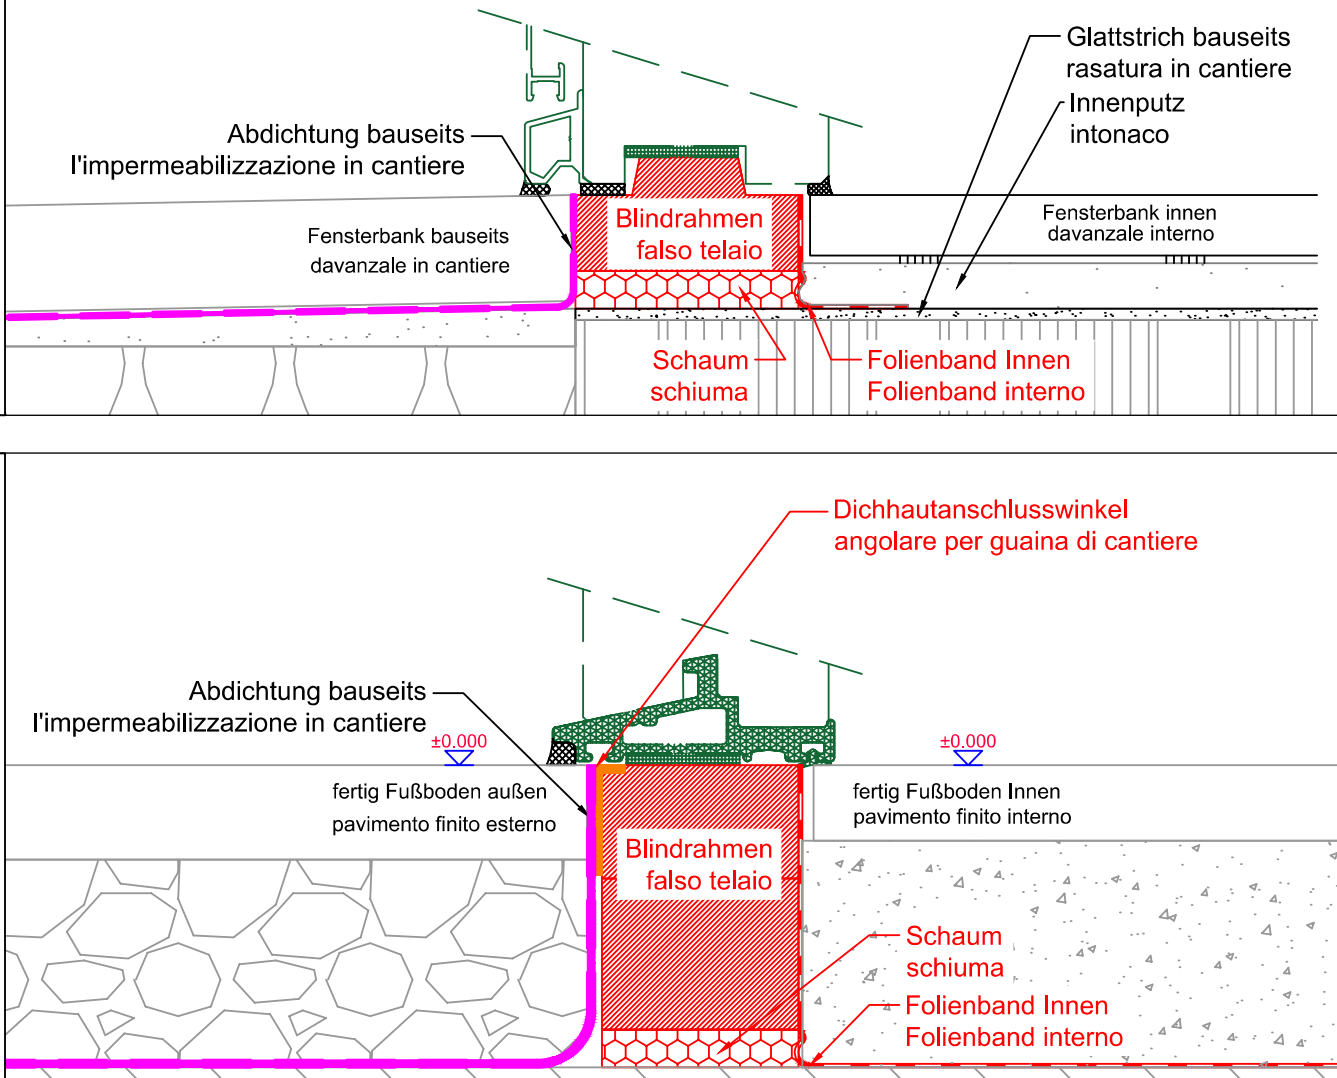
Balkontüren Unten
portafinestra inferiore

Abdichtung bauseits
l'impermeabilizzazione in cantiere

fertig Fußboden außen
pavimento finito esterno

Blindrahmen
falso telaio

Dichhautanschlusswinkel
angolare per guaina di cantiere

fertig Fußboden Innen
pavimento finito interno

Schaum
schiuma

Folienband Innen
Folienband interno
